INSTITUTO NACIONAL DE SISMOLOGÍA, VULCANOLOGÍA, METEOROLOGÍA E HIDROLOGÍA – INSIVUMEH –

Por: José Saturnino Ordóñez Hernández, Gustavo Adolfo Chigna Marroquín, Dulce María Esther González Domínguez,
Instituto Nacional de Sismología, Vulcanología, Meteorología e Hidrología –INSIVUMEH-

INFORME DEL RECONOCIMIENTO AÉREO DEL VOLCÁN DE FUEGO 10 DE JUNIO DE 2018

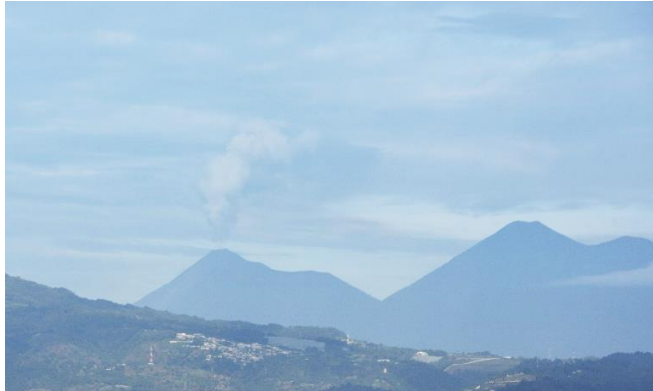
Durante el recorrido se observó que la actividad explosiva principal se concentra en la parte central del cráter. Las explosiones se desarrollan en el área cratérica, se estima que las plumas de desgasificación alcanzan entre 4500 a 4700 msnm (14763 a 15420 pies); estas columnas son sostenidas debido a que el viento está en calma.

Fotografía 1: Formación de las plumas sostenidas de desgasificación.

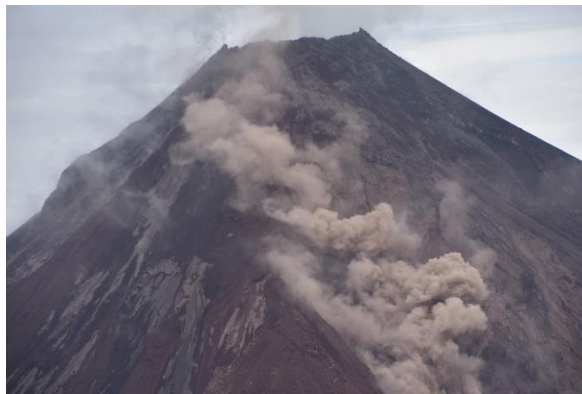
Se ha observado que a diferencia de erupciones recientes la morfología actual del cráter no ha presentado cambio, es decir que mantiene su estructura cónica. No se evidencio la formación de un nuevo cráter, sin embargo existe presencia de actividad fumarólica en la parte baja del cráter, actividad que puede ser asociada a una fisura donde anteriormente se ha observado actividad.

Fotografía 2: Inicio de avalancha típica hacia la barranca Las Lajas, evidencia de cráter inalterado.

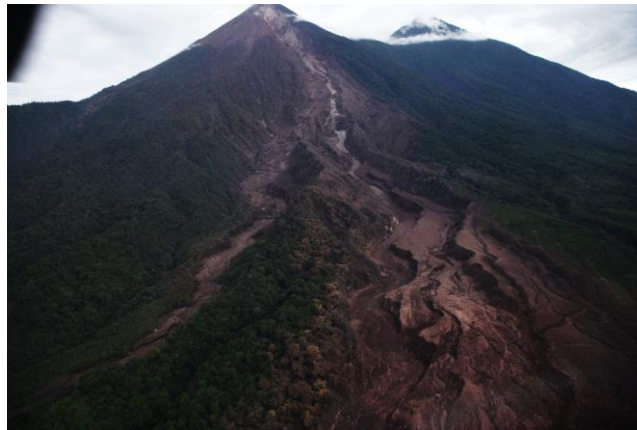
menor cantidad. Se ha observado que en el trayecto de los depósitos de flujos piroclásticos se han iniciado a formar cárcavas (canales) debido a la acción de las últimas lluvias que ha iniciado a remover el material más superficial consistente en capa de ceniza.

Fotografía 3: Presencia de canales producto de la acción del agua sobre la barranca Seca.
